## Ultrasonografía de la vesícula biliar II

Miguel E. Stoopen,\* Veronique Barois\*\*

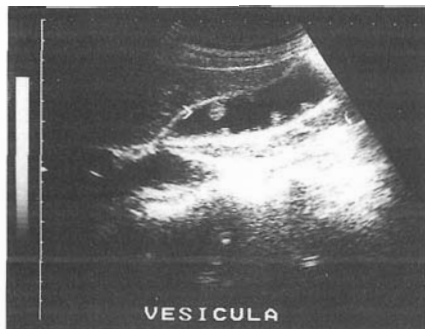
Figura 1. *Superior izquierda.* Colesterolesis. Existen múltiples imágenes polipoides, tanto en la pared anterior como la posterior de la vesícula biliar. Protruyen hacia la luz y no producen efecto de sombra; la de mayor tamaño, está señalado por una flecha. Representan pólipos de colesterol.

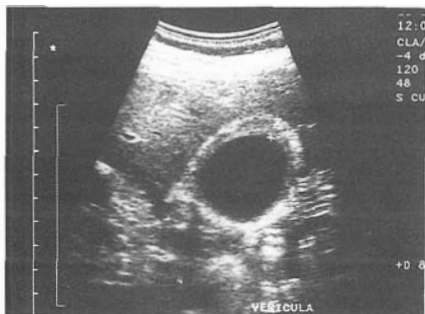
Figura 2. *Superior derecha.* Adenomiosomatosis. La pared anterior de la vesícula muestra una zona de engrosamiento asimétrico.

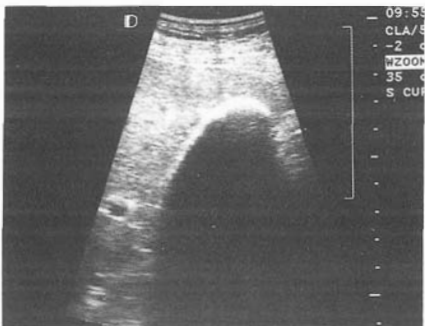
Figura 3. *Inferior derecha.* Hialinocalcinos (vesícula porcelana). La pared anterior de la vesícula aparece muy ecogénica debido a que está calcificada. Esto produce un amplio "efecto de sombra", que impide observar la pared posterior y la luz vesicular.
